兵庫県朝来市におけるコウノトリの交通事故および事故後の状況

A traffic accident of an Oriental Stork (*Ciconia boyciana*) in Asago, Hyogo Prefecture, Japan and the situation after the accident

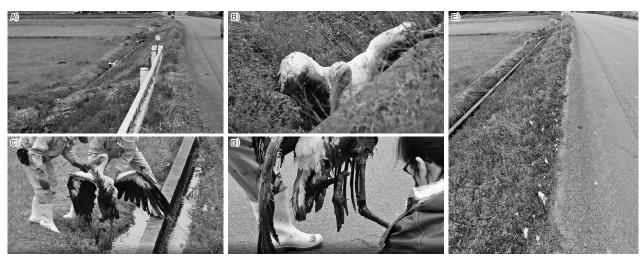
図2. A) 救護前の状況, B) 負傷して溝で伏せているJ0160♂, C) 救護されたJ0160♂, D) 負傷した右脚の様子, およびE) J0160♂ 救護地点付近の道路わきに散らばった羽毛の様子(いずれも2021年4月12日).

午後になって、市民より朝来市役所に「コウノトリがうずくまっている」と連絡があり、15時50分頃に朝来市役所からコウノトリの郷公園に救護要請があった。著者も東河地区住民より「和田山町野村でコウノトリが弱っている」との連絡を15時30分に受け、15時38分に現場に到着し、県道273号線わきの田に沿った溝で伏せているJ0160分を確認した(図2A、B)。現場は久田和巣塔から西北西に約1.5kmの地点で、県道273号線の道路から1m以上の高低差があり、道路を走行している車からは見え

にくい位置であった。J0160 & は胸部から下腹部、両脚が水に浸かっている状態であった。17時00分頃、現場に到着したコウノトリの郷公園職員の著者がJ0160 & を溝から引き上げて救護し、この時点で、右脚の開放骨折が確認された(図2C、D)。J0160 & は衰弱していたが、意識もあり、目隠しをされ保定帯に包まれた状態で、コウノトリの郷公園に搬送された。現場の道路上および道路わき法面には、羽毛が散乱しているのが確認できた(図2E)。J0160 & は18時20分頃、コウノトリの郷公園検疫棟に収容され、泥の洗浄、骨折部分の洗浄および仮固定、抗生物質の注射等の処置が施された。しかし事故から2日後の4月14日朝に検疫棟の室内で死亡しているのが確認され、死体は病理解剖に供するまでの間、冷蔵保存された。

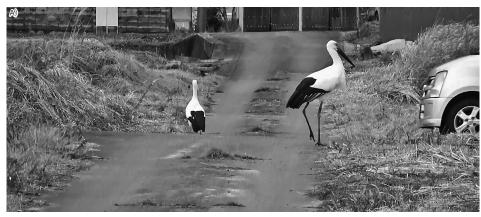
図6. A) 県道273号線を横断しようとするコウノトリと県道を走行する自動車 (2023年1月10日). B) 交通事故防止対策で事故現場付近に設置された警戒標識 (和田山町野村).

が走行してきた場合,走行もしくは飛行によって自動車から遠ざかり,危険を回避していた.2023年1月に観察した事例では、コウノトリが県道273号線へ登った際、県道を走行中の自動車がコウノトリに気付いて減速したり、一時停止したりする場合もあれば、ほとんど減速せずに走り去る場合もあった。そのような状況の中においても、コウノトリは走行中の自動車に対して3回ほど危険を回避しながら、最終的に県道を歩いて横断した(図6A)(武田 未発表).

J0160 かの負傷・死亡事故を受けて、コウノトリの交通事故の再発防止に活用していくため、コウノトリの郷公園がコウノトリの警戒標識のデザインを作成した。このデザインを用いて、2021年5月に朝来市都市整備部建設課がコウノトリの道路横断に対する注意喚起を促すため、和田山町白井地区の市道わき2ヶ所、朝来市山東町にある三保巣塔近くの市道わき2ヶ所の計4ヶ所に警戒標識を設置した。また2021年6月に兵庫県養父土木事務所が、和田山町野村の事故現場付近および岡田の県道わき2ヶ所に警戒標識を設置した(図6B)(朝来市 2021)。また、コウノトリの郷公園がこのデザインを用いたステッ
